Styreoljekjøler

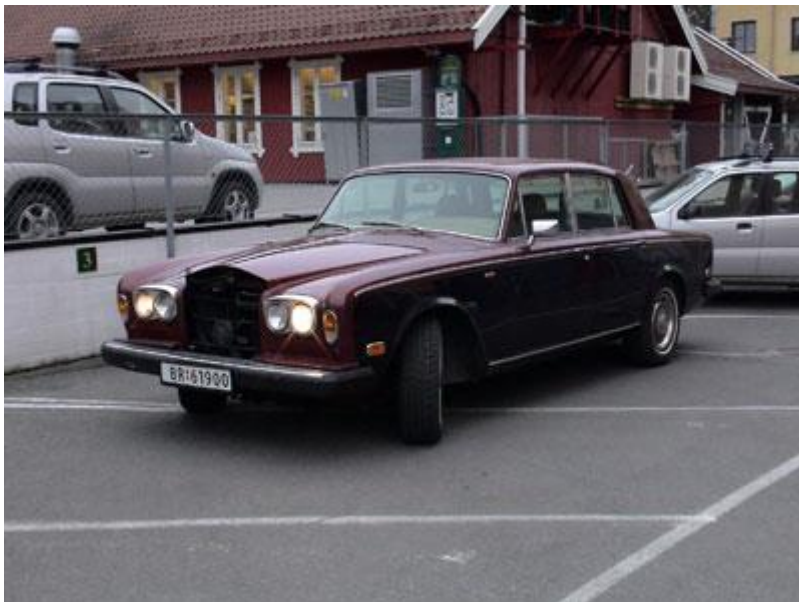
Vel; jeg synes Redwin fortsatt har noe majestetisk ved seg, selv uten grill. Den bedre halvdel derimot, har lagt ned forbud mot å vise seg offentlig uten grill før mørkets frembrudd.

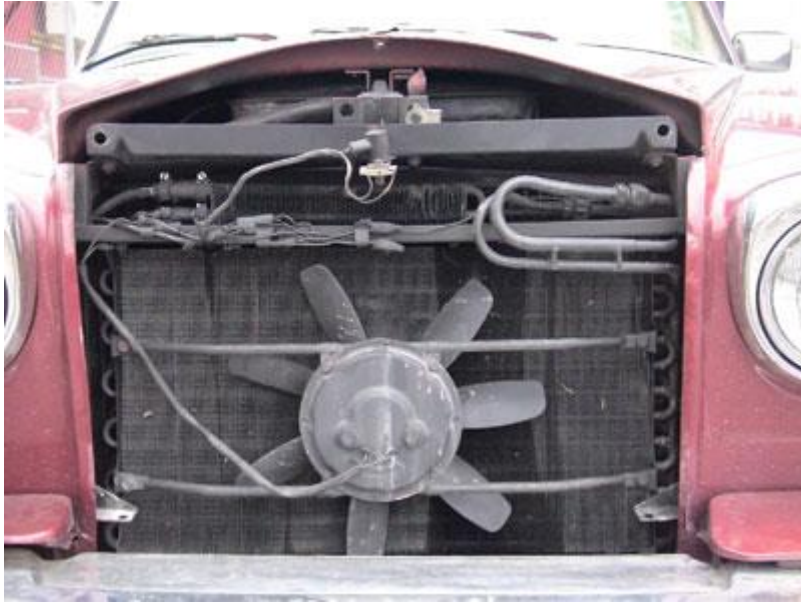
Her ser man at det har rent olje fra styreoljekjøleren og nedover motorens kjølevannsradiator. Under styreoljekjøleren er det et lite kar. Når det er fullt av olje renner det over til høyre på bildet.

Når man ser bildet over tenker man at det er styreoljekjøleren i seg selv som er lekk og man vil ofte se seg om etter en ny. I dette tilfellet var det imidlertid tilkoblingslangene mellom kjøleren og tilførselsrørene som ikke var tett. Derfra hadde det rent olje ned i karet og, da det ble fullt, derfra og nedover hovedradiatoren. For å komme til med verktøyet er det nødvendig å demontere den platen som ses over de to radiatorene. Dette er gjort enkelt nok med standard skruer og verktøy, men er litt kinkig fordi det er festet en del ledninger i delen og den skal helst fjernes uten å skade lakken på bilen. Er man to vil denne jobben gå lett på fem minutter.
